Utilizzo dell'ecografia e della TC nella diagnosi e nel trattamento dei corpi estranei vegetali in 56 cani

■ Use of ultrasonography and CT in the diagnosis and treatment of plant foreign bodies in 56 dogs

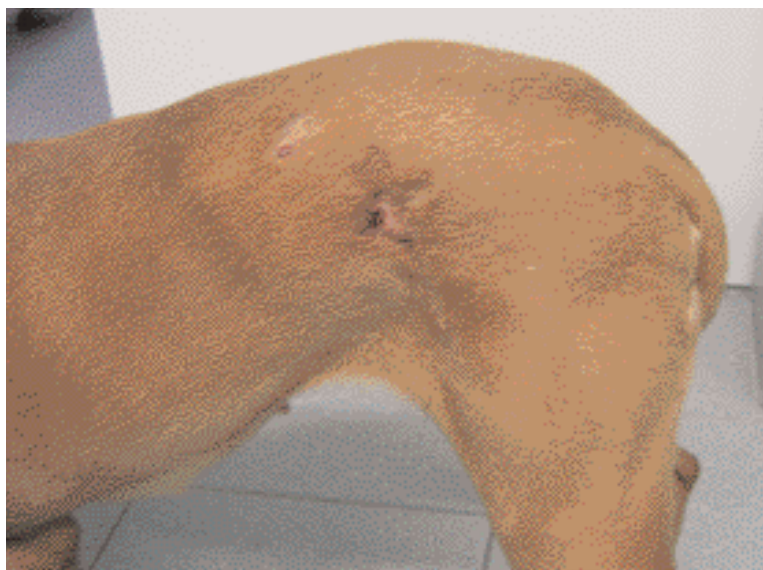
FIGURA 1 - Cane meticcio femmina di 18 mesi con presenza di tragitti fistolosi sul fianco sx.

casi vi era la presenza di uno o più tragitti fistolosi o ascessi (Figura 1).

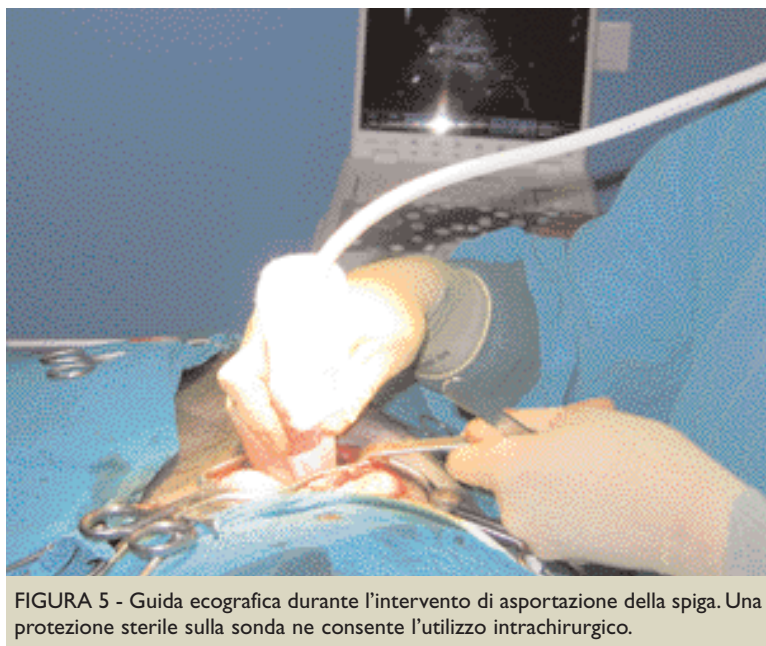
FIGURA 5 - Guida ecografica durante l'intervento di asportazione della spiga. Una protezione sterile sulla sonda ne consente l'utilizzo intrachirurgico.

ha consentito di asportare i corpi estranei in 35 casi su 36 con accuratezza del 97,2% (Figure 5 e 6). In un caso, pur avendolo visualizzato ecograficamente, il corpo estraneo non è stato trovato nonostante l'ampia dissezione delle fasce muscolari (Tabella I).
